① 本年 5 月 17 日の高見馬場交差点における市電インシデント（異線進入）

■概 要

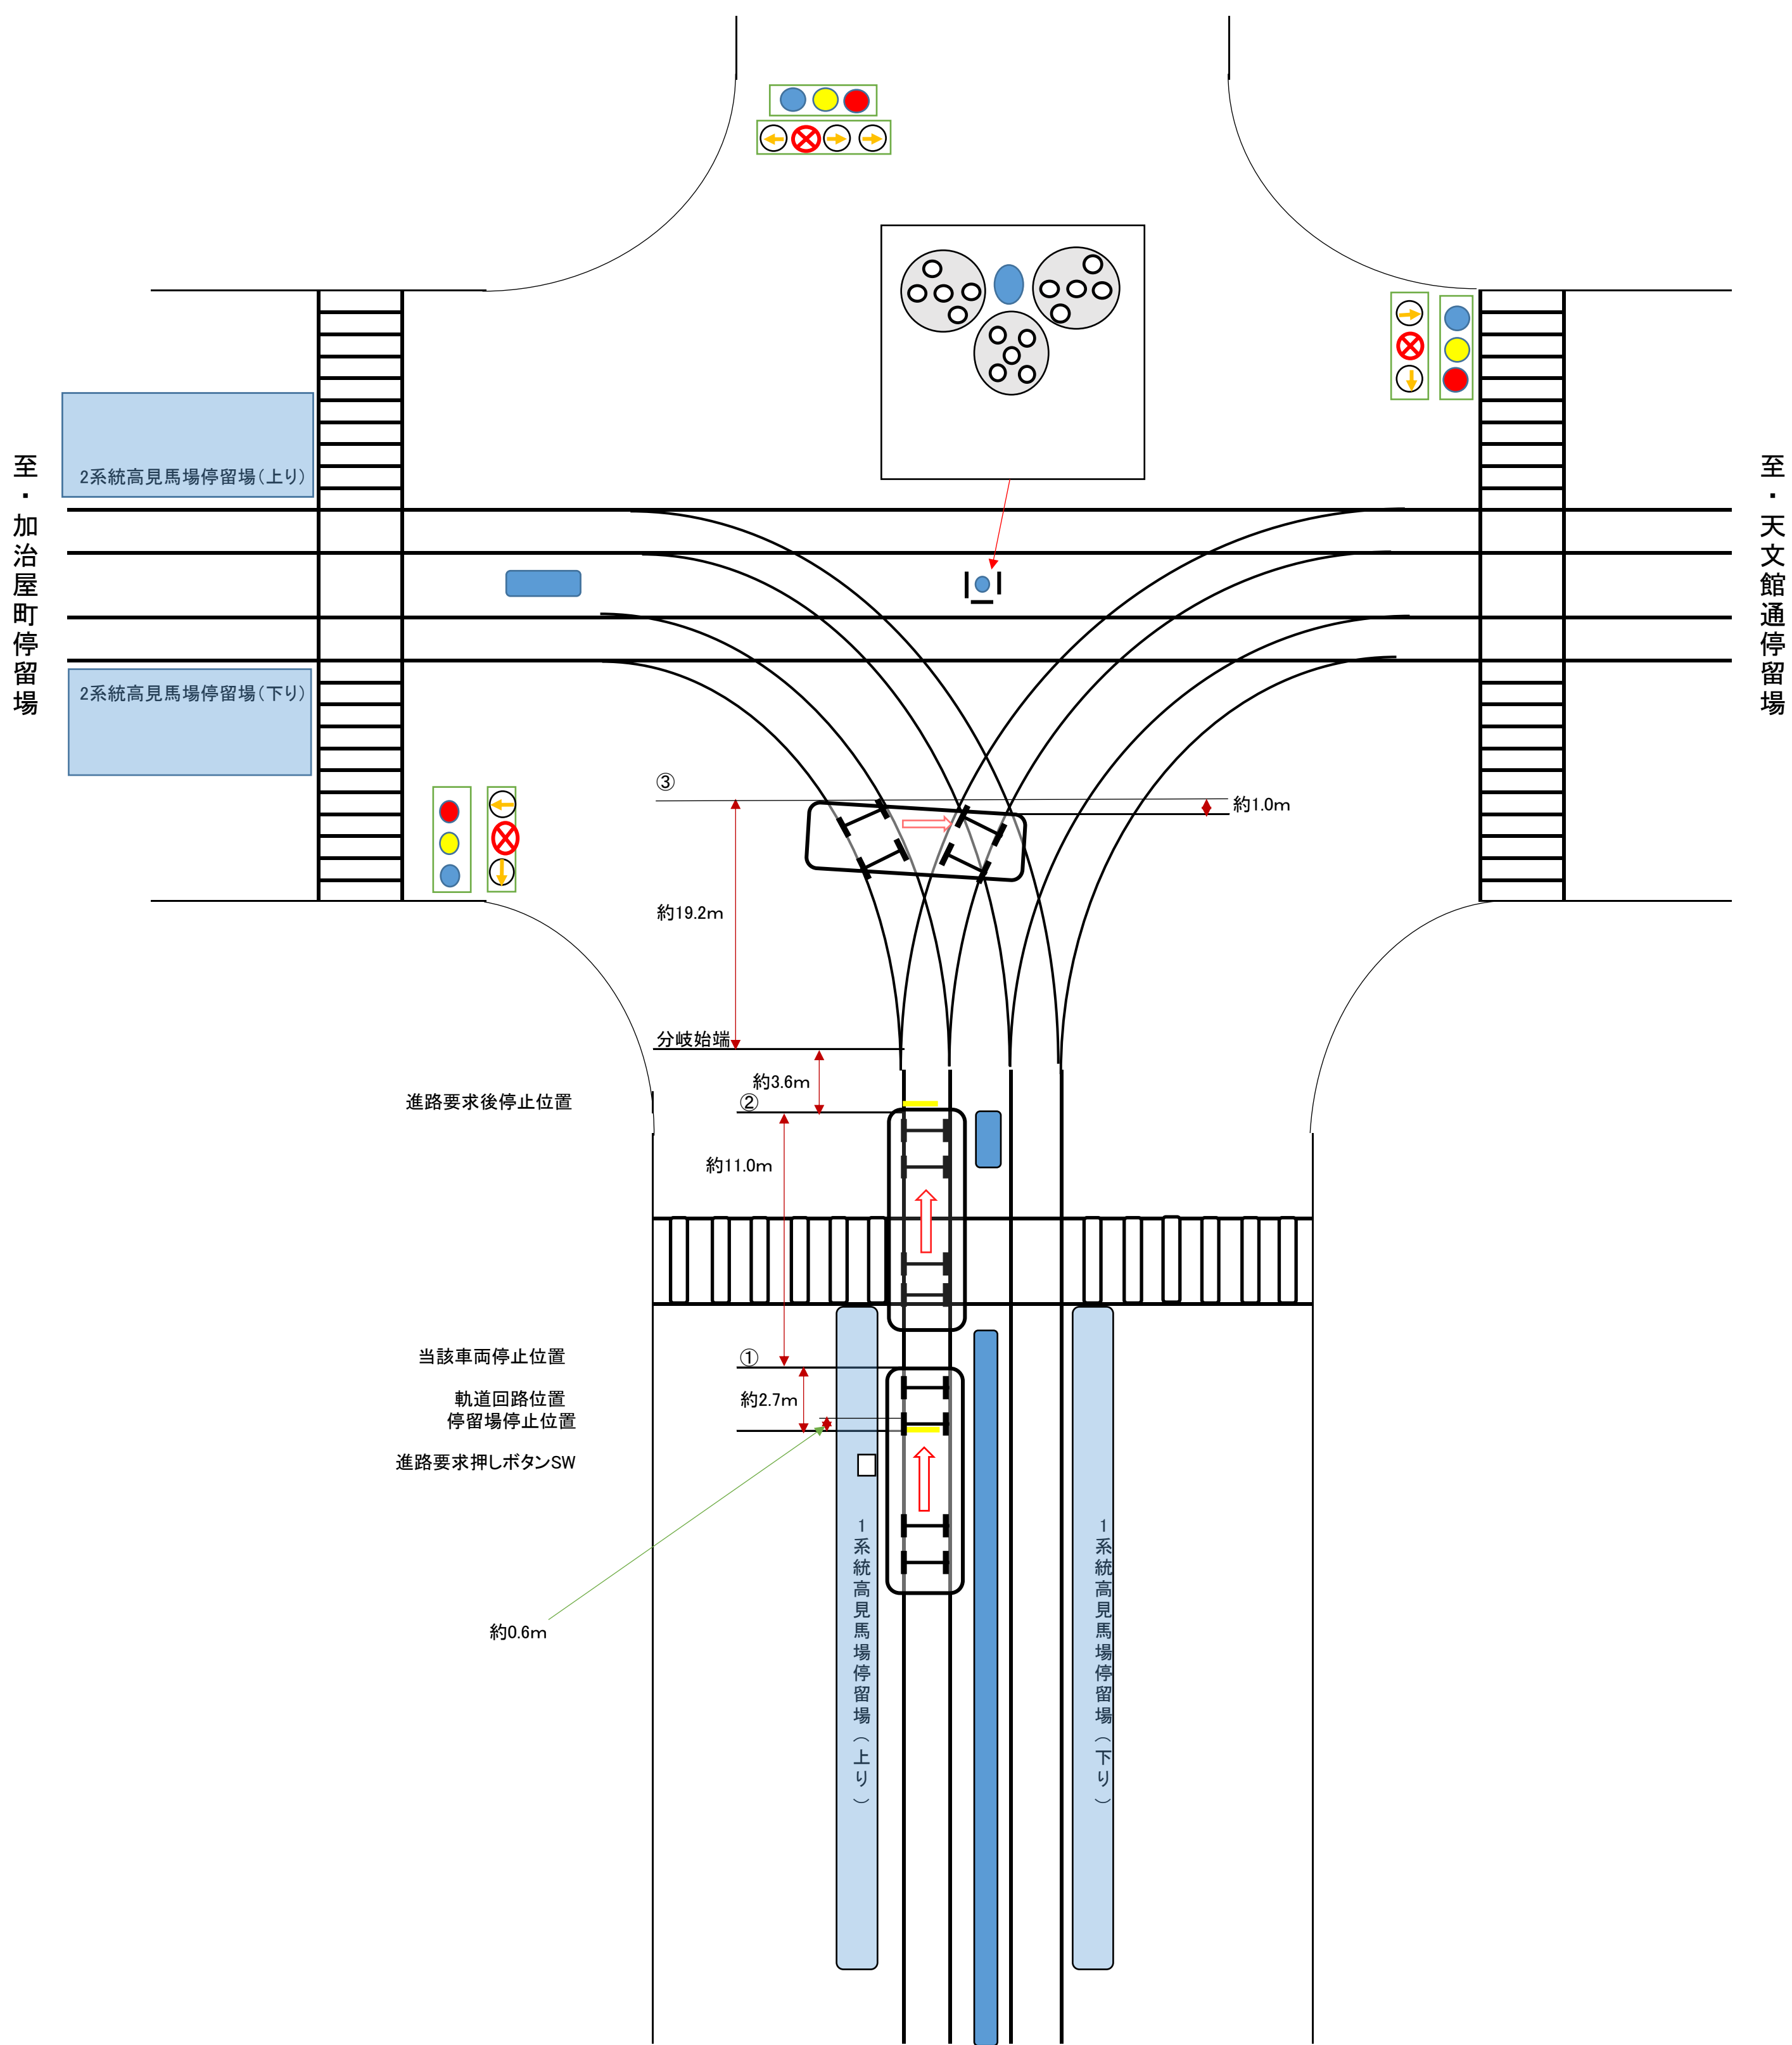
見 取 図

- ・発生日時：5 月 1 7 日（金） 7 時 4 分
- ・発生場所：高見馬場交差点（1 系統上り）
- ・発生状況：（「見取り図」参照）  
谷山発鹿児島駅前行き第 9 5 0 1 号が、高見馬場交差点において、前輪と後輪がそれぞれ異なる線路に入り交差点内で立ち往生した。
- ・発生原因：  
ア 電停内の停止位置をオーバーして停車したため、高見馬場交差点の右折信号が自動的に作動した。  
イ その信号で右折できなかったため、乗降取扱終了後、停留場内にある手動操作用の取消ボタンで信号を取り消し、次の信号サイクルで出発するために右折用のボタンを押すところを、誤って左折用のボタンを押した。  
ウ 誤操作に気づかないまま信号待ち停止線まで前進し、一時停止後、間もなく右折の進行信号に変わると考え、点灯を確認せず発車した。
- ・負傷者等：乗客 3 0 名及び乗務員にケガはなかった。
- ・影響本数：8 2 両 約 2, 6 0 0 人の利用者に影響
- ・全線復旧：同日の 1 2 時 1 3 分（再開まで 5 時間 9 分）
- ・軌道事故等調査委員会の開催：5 月 2 1 日（火） 1 5 時～1 7 時

高見馬場交差点異線進入

- ① 発生日日から、点呼時に運転司令から乗務員への注意喚起
- ② 安全統括管理者及び電車事業課長連名の注意喚起文書の全員への配付・掲出（5 月 1 8 日）
- ③ 信号操作ボタン（左折用ボタン）にカバーの装着並びに矢印シールの貼付（5 月 1 8 日）

- ① 全乗務員を対象に、今回のインシデント時のドライブレコーダー映像により、発生経緯や本部への報告、乗客案内などの状況を共有し合い、今後の事故防止やインシデント発生時の対応の望ましい在り方についてディスカッションを行う研修を実施（6 月 5 日～7 日）  
さらに、乗務経験年数 5 年未満の乗務員に対するマスタードライバー乗務車両への添乗などによる研修の実施
- ② 高見馬場電停内の停止線の塗り直し及びサイズの変更（5 月 2 9 日）
- ③ 年 2 回の脱線復旧訓練において今回のインシデントの復旧対策を検証し今後活かす。（5 月 3 0 日机上研修）

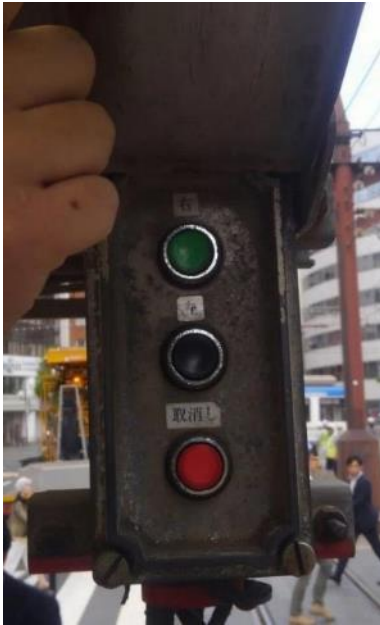
#### ・対応前

### ○進路要求ボタン （５月１８日（土）午後 対応済）

（インシデント発生時）

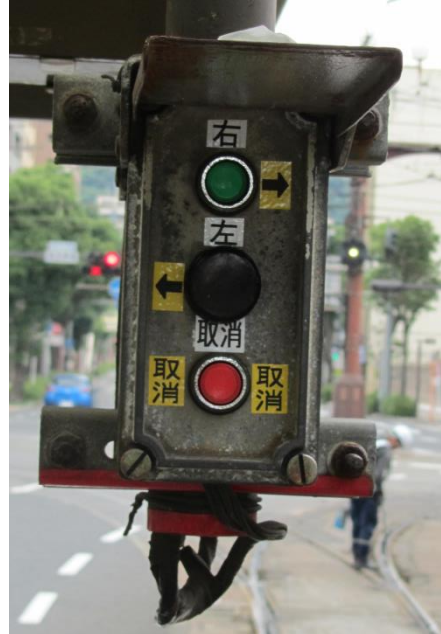
#### ・対応後

（左折進路要求ボタンにカバー装着  
及び矢印シール貼付後）

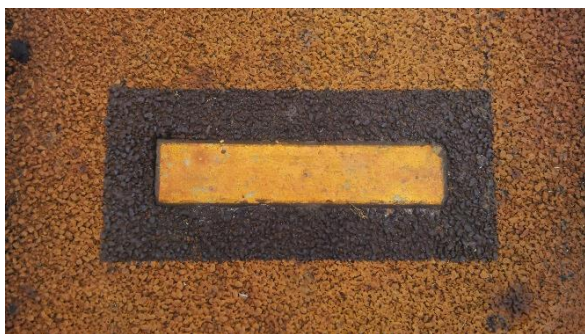
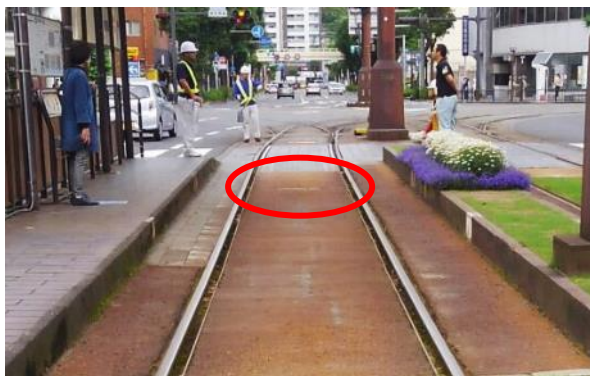
#### ・対策前

### ○停止位置指示標示 （５月２９日（水）午後 対応済）

寸法：縦 13 cm、横 60 cm

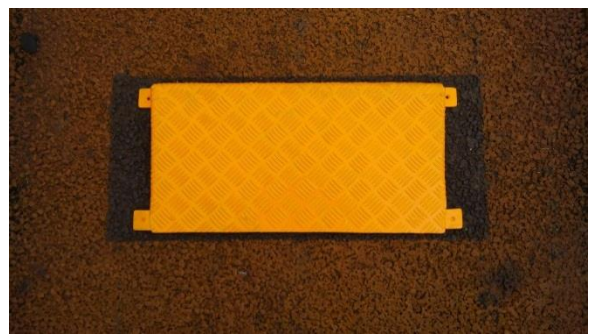
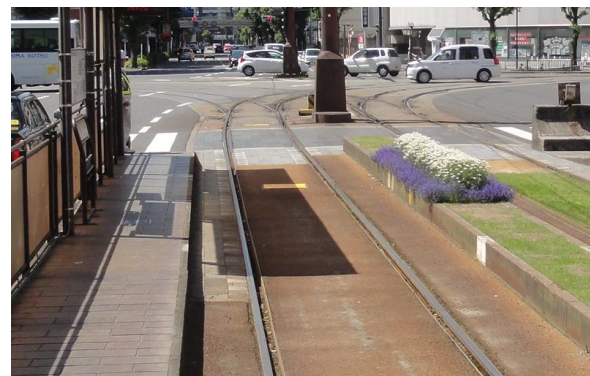
#### ・対策後

寸法：縦 31 cm、横 60 cm、高さ 3 cm
